## 1 基本的事項

## 2 対象施設

| 路線 | 施設区分 | 施設名 | 竣工年月 | 起点からの距離 | 延長 | 幅員 | 仕様 | 備考 |
|---|---|---|---|---|---|---|---|---|
| 豊幌線 | 橋梁 | 丹成橋 | 昭和55年10月 | 4.489k m | 20.0m | 5.0m | 鋼桁橋 | 道路橋示方書：1972年 |

## 8 橋梁現況（平成29年2月撮影）

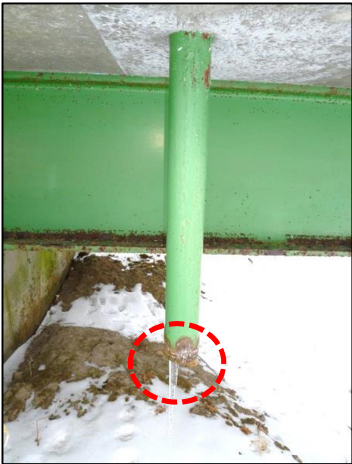
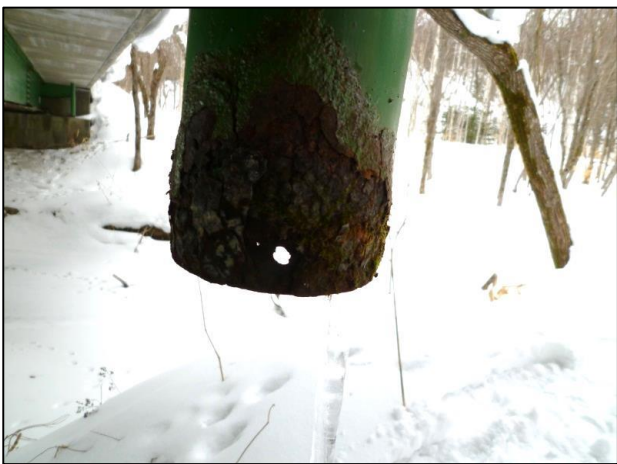
| | 通水管 |

| | 状況<br>先端部が腐食し、貫通している。 |

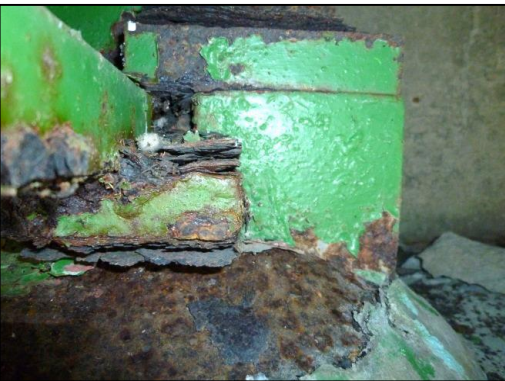
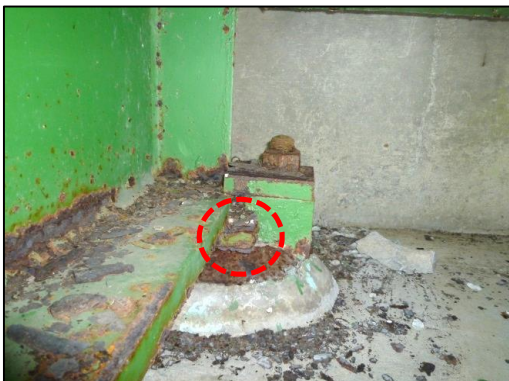
| | 支承本体 |

| | 状況<br>ボルト台座が腐食し、膨張している。 |

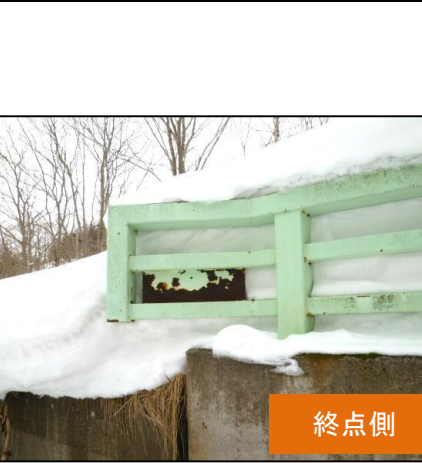
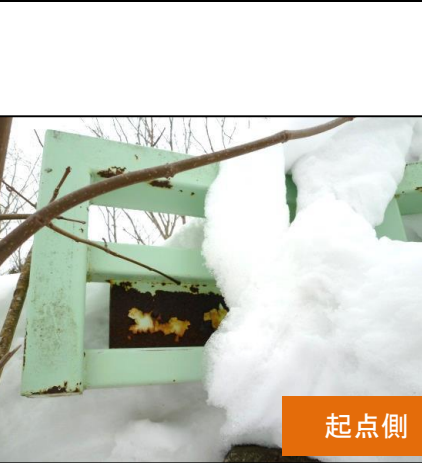
| | | 橋名板（取付板） |

| | | 腐食が進行している。 |

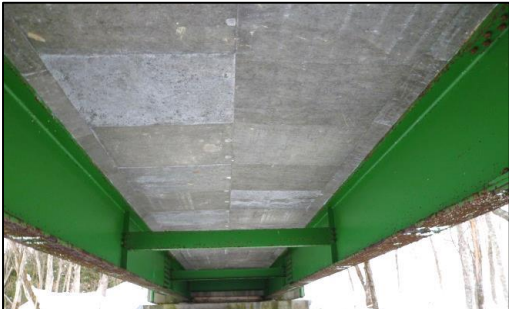
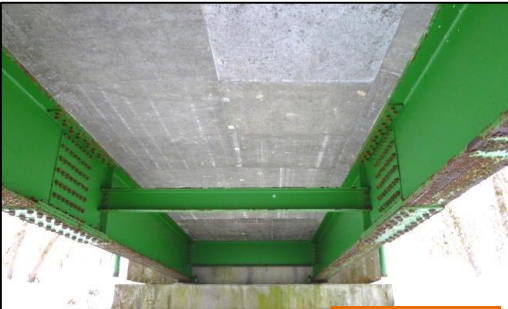
| <div data-bbox="159 286 670 663"> <div data-bbox="485 593 657 651" data-label="Caption"> <p>終点側</p> </div> </div> <div data-bbox="676 286 1185 663"> <div data-bbox="1007 593 1179 651" data-label="Caption"> <p>起点側</p> </div> </div> | | <div data-bbox="1198 174 1513 208" data-label="Section-Header"> <p>部材名</p> </div> <div data-bbox="1198 230 1513 342" data-label="Text"> <p>床版及び<br/>横桁の状況</p> </div> <div data-bbox="1198 349 1513 383" data-label="Section-Header"> <p>状況</p> </div> <div data-bbox="1198 416 1513 640" data-label="Text"> <p>＜床版＞<br/>目立ったひび、かけ等は観られない。</p> <p>＜横桁＞<br/>目立った腐食は観られない。</p> </div> |

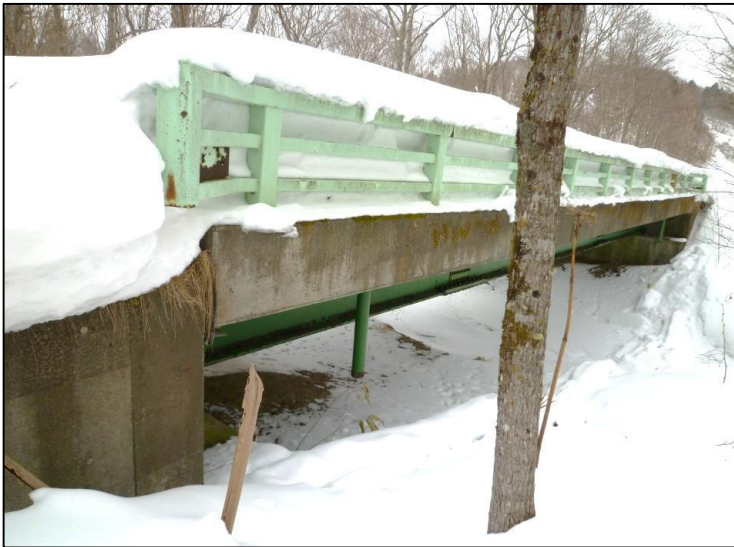
| <div data-bbox="282 837 1019 1382"> </div> | | <div data-bbox="1198 792 1513 826" data-label="Section-Header"> <p>部材名</p> </div> <div data-bbox="1198 848 1513 960" data-label="Text"> <p>防護柵</p> </div> <div data-bbox="1198 967 1513 1001" data-label="Section-Header"> <p>状況</p> </div> <div data-bbox="1198 1034 1513 1135" data-label="Text"> <p>自動車等の接触による外力による損傷は確認できない。</p> </div> |

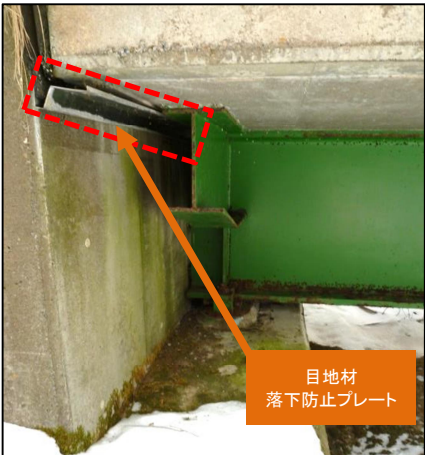
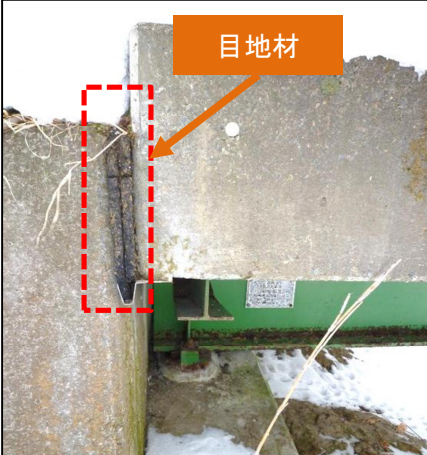
| <div data-bbox="193 1440 620 1995"> <div data-bbox="437 1792 609 1861" data-label="Caption"> <p>目地材<br/>落下防止プレート</p> </div> <div data-bbox="432 1910 604 1968" data-label="Caption"> <p>終点側</p> </div> </div> <div data-bbox="700 1440 1128 1995"> <div data-bbox="874 1451 1046 1509" data-label="Caption"> <p>目地材</p> </div> <div data-bbox="957 1910 1129 1968" data-label="Caption"> <p>起点側</p> </div> </div> | | <div data-bbox="1198 1420 1513 1453" data-label="Section-Header"> <p>部材名</p> </div> <div data-bbox="1198 1476 1513 1588" data-label="Text"> <p>目地材及び<br/>目地材落下防止プレート</p> </div> <div data-bbox="1198 1594 1513 1628" data-label="Section-Header"> <p>状況</p> </div> <div data-bbox="1198 1662 1513 1930" data-label="Text"> <p>＜目地材＞<br/>断面の亀裂が発生。</p> <p>＜目地材落下防止プレート＞<br/>終点側のものが変形している。</p> </div> |

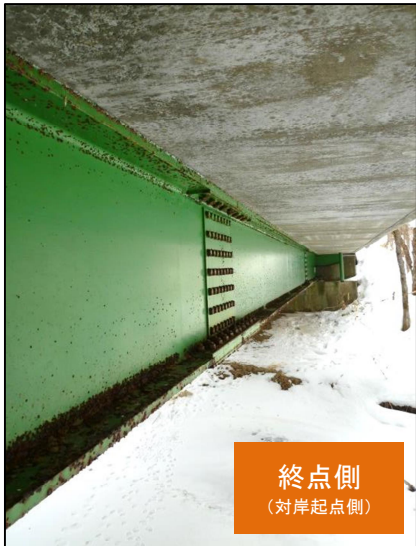
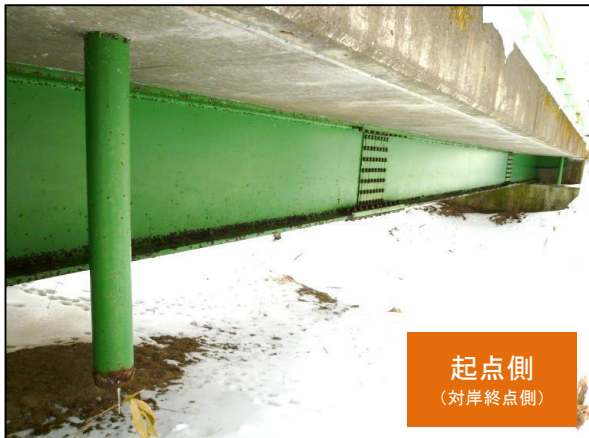
| <p>終点側<br/>(対岸起点側)</p> | <p>起点側<br/>(対岸終点側)</p> | <table><tr><th>部材名</th></tr><tr><td>主桁（外側面）</td></tr><tr><th>状況</th></tr><tr><td>小規模であるが、塗装表面の腐食が確認される。</td></tr></table> | 部材名 | 主桁（外側面） | 状況 | 小規模であるが、塗装表面の腐食が確認される。 |

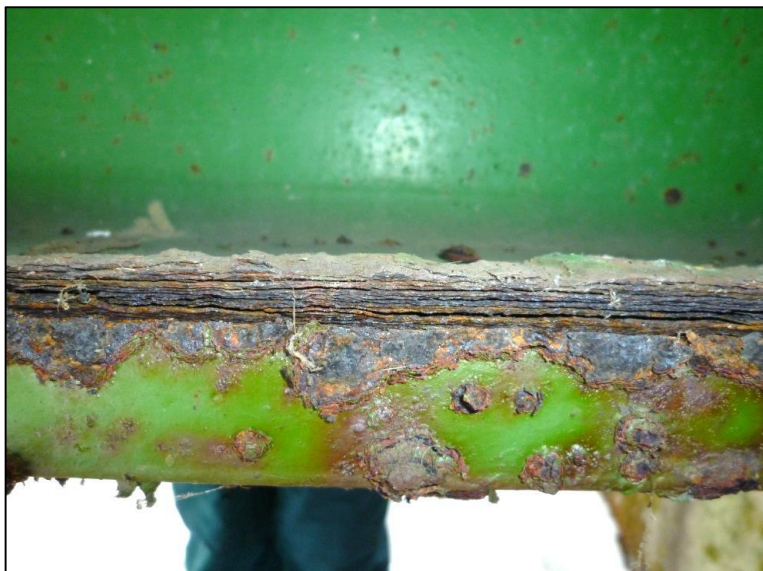
| <p>終点側<br/>(対岸起点側)</p> | <p>起点側<br/>(対岸終点側)</p> | <table><tr><th>部材名</th></tr><tr><td>主桁（外側面）</td></tr><tr><th>状況</th></tr><tr><td>小規模であるが、塗装表面の腐食が確認される。</td></tr></table> | 部材名 | 主桁（外側面） | 状況 | 小規模であるが、塗装表面の腐食が確認される。 |
|---|---|---|---|---|---|---|
| | | <table><tr><th>部材名</th></tr><tr><td>主桁（下フランジ）</td></tr><tr><th>状況</th></tr><tr><td>起点側の一部で腐食により膨張している。</td></tr></table> | 部材名 | 主桁（下フランジ） | 状況 | 起点側の一部で腐食により膨張している。 |

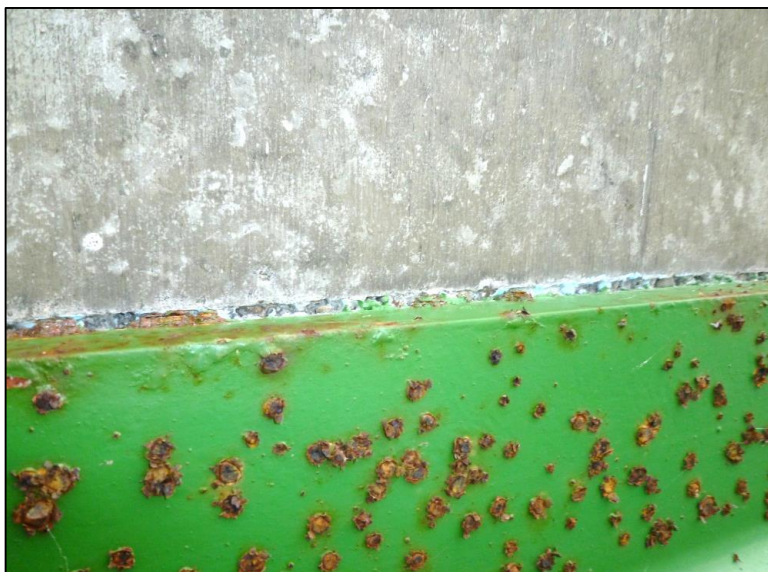
| <p>終点側<br/>(対岸起点側)</p> | <p>起点側<br/>(対岸終点側)</p> | <table><tr><th>部材名</th></tr><tr><td>主桁（外側面）</td></tr><tr><th>状況</th></tr><tr><td>小規模であるが、塗装表面の腐食が確認される。</td></tr></table> | 部材名 | 主桁（外側面） | 状況 | 小規模であるが、塗装表面の腐食が確認される。 |
|---|---|---|---|---|---|---|
| | | <table><tr><th>部材名</th></tr><tr><td>床版定着部</td></tr><tr><th>状況</th></tr><tr><td>全般として、腐食は少なくコンクリート部材や塗装面における変色などは軽微。</td></tr></table> | 部材名 | 床版定着部 | 状況 | 全般として、腐食は少なくコンクリート部材や塗装面における変色などは軽微。 |
