(2) 地下水と岩石の地球化学

(3) 岩盤力学

8. 地下施設の建設・維持管理

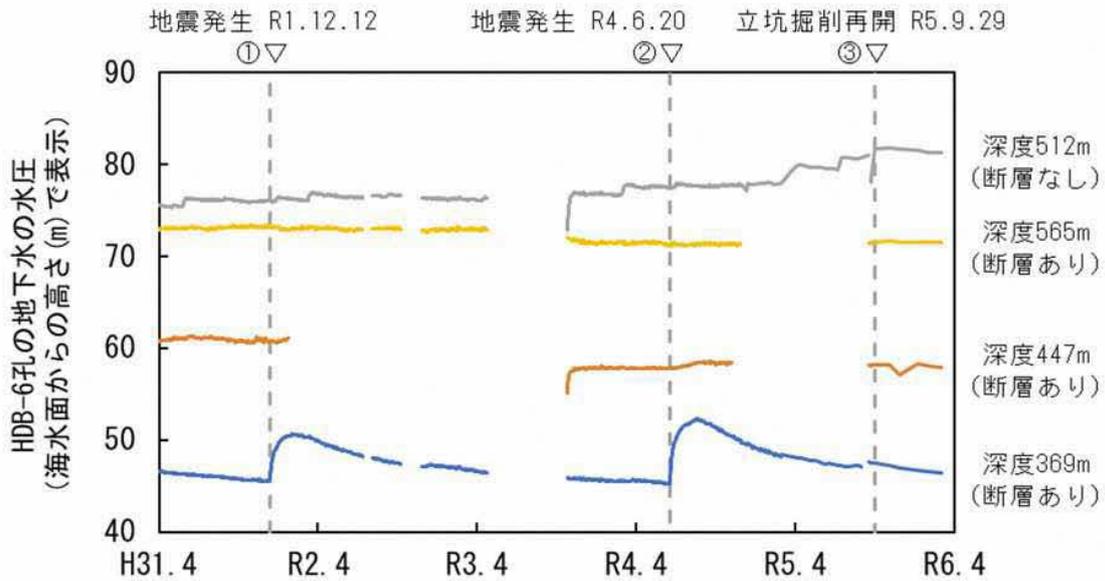
図 64 HDB-6 孔の水圧観測結果（平成 31 年 4 月～令和 6 年 3 月）
水圧データが途切れている期間は、センサーの不具合によるデータの欠測期間です。

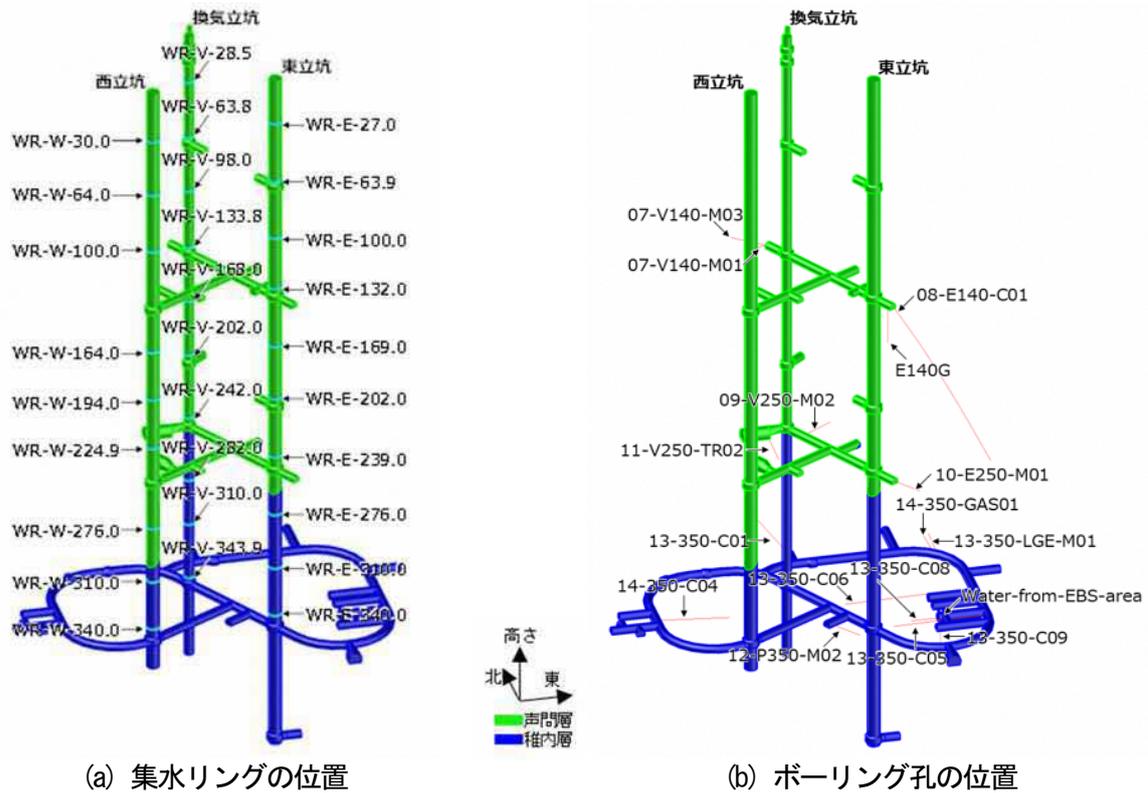
図 65 地下水の採取箇所

令和 5 年度は、令和 4 年度に引き続き、地下施設の 3 本の立坑に設置された声問層および稚内層に位置する集水リング*や 140m、250m および 350m 調査坑道から掘削されたボーリング孔などから採取した地下水の溶存成分を分析しました。また、試験坑道 4（図 2 参照）にて実施している人工バリア性能確認試験で使用した注水試料と試験坑道 4 の壁面からわずかに染み出している地下水も分析しました。図 65 に集水リングとボーリング孔の位置を、図 66 に一例として 350m 調査坑道から掘削したボーリング孔の塩化物イオン濃度の分析結果を示します。

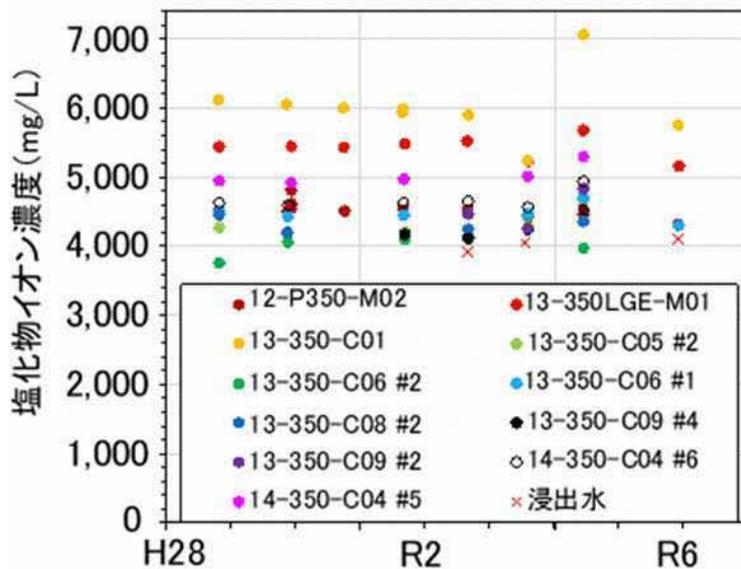
図 66 地下水の塩化物イオン濃度の経時変化の一例

350m 調査坑道のボーリング孔に関しては、試験坑道 1 (図 2 参照) に位置する 13-350-C01 孔の地下水の塩化物イオン濃度が令和 3 年と令和 4 年に大きな増減があったものの、令和 5 年度には令和 2 年度より前に示していた濃度に近い値を示しました。試験坑道 1 では、令和 3 年度に人工バリアやプラグ、

埋め戻し部の解体工事を行った^⑧ことから、この工事による何らかの影響で水質変化が生じたものの、令和5年度にはその影響が小さくなった可能性があります。一方で、350m 調査坑道に位置する他のボーリング孔は、観測開始（平成24年度～平成26年度）から令和5年度まで塩化物イオン濃度の大きな変化は認められていません。

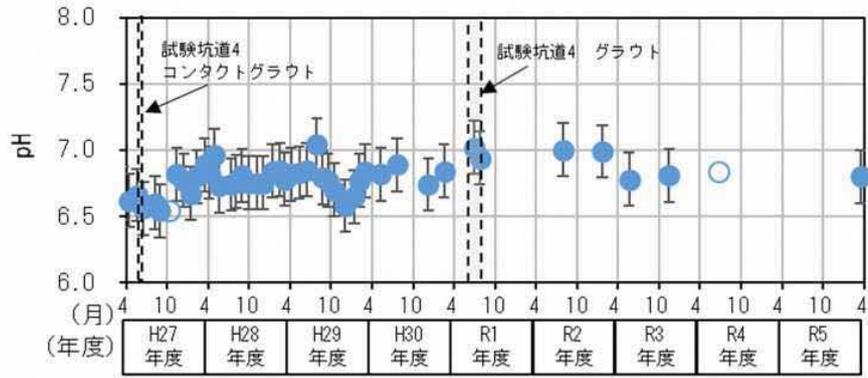
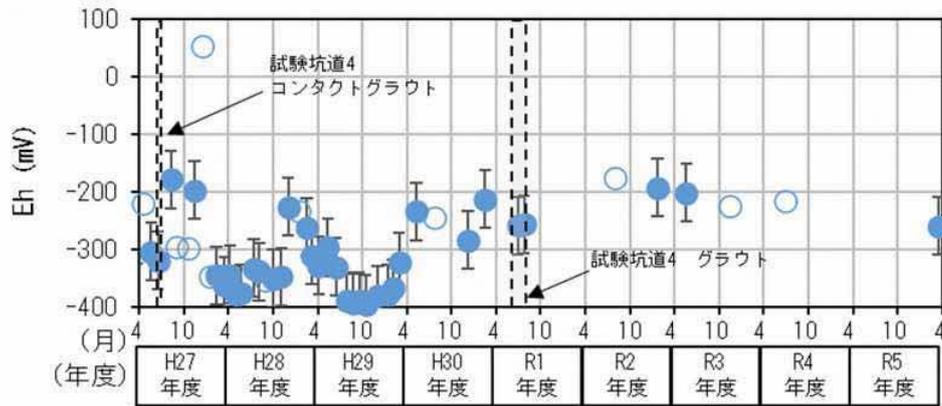
図 69 C08 の区間 2 における水質モニタリング結果

試験坑道の掘削後、水圧の低下に伴い地下水中の溶存ガスが遊離した影響により、水質モニタリングの継続可能な箇所は限定されつつあります。図 69 に一例として、C08 の区間 2 における pH および酸化還元電位 (Eh) の観測結果を示します。C08 では、地下水の pH は 7 程度 (図 69(a))、酸化還元電位は $-300\text{ mV} \sim -200\text{ mV}$ 程度でした (図 69(b))。これらの結果は、これまでの測定値と概ね同様の傾向を示しており⁽⁴⁶⁾、試験坑道 4 周辺に分布する地下水の水質には顕著な変化は生じていません。なお、一部のデータで電極の劣化や表面への汚れ・気泡の付着、遊離ガスによる地下水循環の停止などの影響が示唆されました。これらのデータは、「信頼性が劣る可能性のあるデータ」として示しています (図 69 の○)。信頼性の高いデータを取得するために必要な観測装置の定期的なメンテナンスも継続して行いました。

(a) pH

(b) 酸化還元電位

白抜きのデータ (○) は信頼性が劣る可能性のあるデータを示しています。

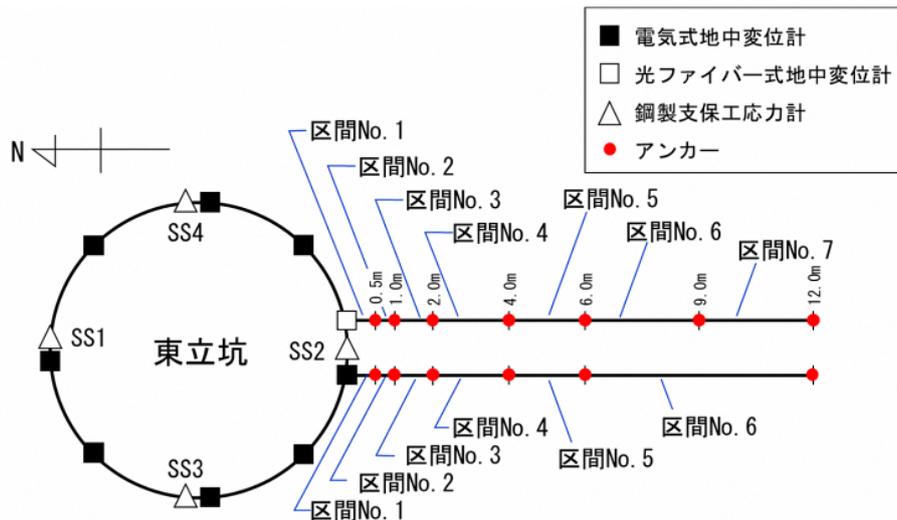
図 70 計測器設置位置図

平成 21 年度に東立坑の深度 160 m に設置した光ファイバー式地中変位計により、岩盤変位の長期モニタリング性能を検証しています。また、幌延の長期的な支保工の変形挙動の確認にあたっては、電気式のセンサーも十分活用できることが分かっていることから⁽⁴⁷⁾、光ファイバー式地中変位計設置箇所付近に設置した電気式の鋼製支保工応力計による計測データも活用しています。それぞれの計測器の設置レイアウトを図 70 に示します。

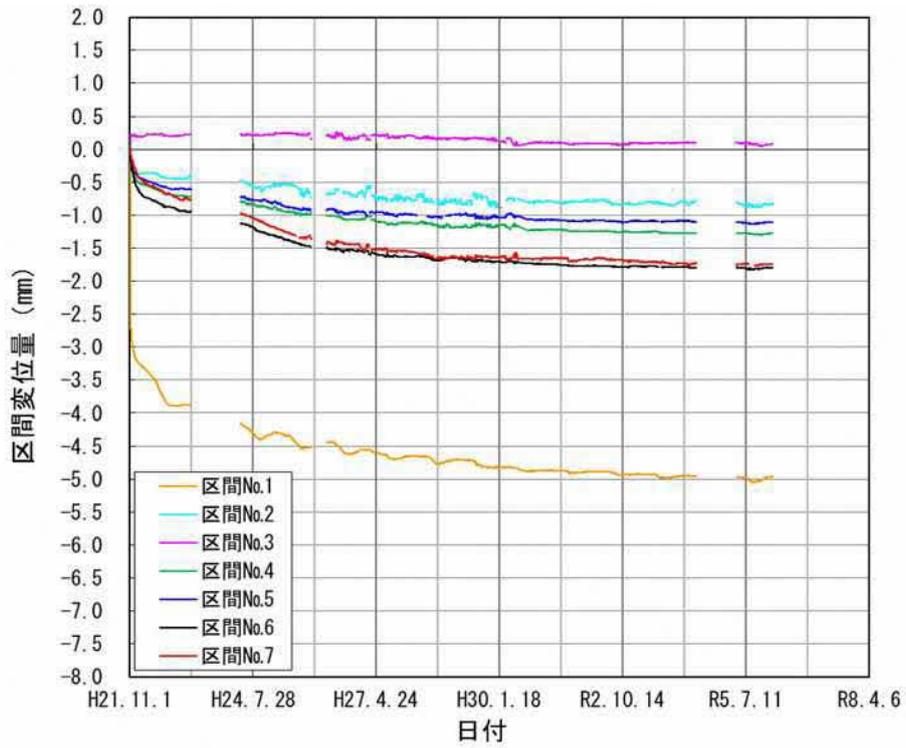
図 71 光ファイバー式地中変位計による計測結果

地中変位の計測結果を図 71 に示します。計測器設置後約 15 年間の変位は、立坑壁面に最も近い区間 No. 1 で約 5.0 mm 縮む挙動を示しており、他の区間に比べて変位量が大きいことが分かります。また、区間 No. 3 を除き変位量は小さいものの、縮む挙動を示しており、平成 27 年度以降の変位は収束傾向にあることが分かります。このことから、立坑掘削後は、約 5 年間かけて徐々に圧縮方向に岩盤が 1 mm 程度変形した後、変位が収束していくことが分かります。図 72 に示す鋼製支保工応力計では、北側に位置する SS1 において約 155 MPa の値を示しており、他の計測点に比べ応力が大きいことが分かります。しかし、既存の支保工以上に追加の工学的対策を施すほどの応力状態には達していません。なお、掘削後も SS2 の観測点を除き、全計測点で時間とともに応力がわずかに増大する傾向にあります。

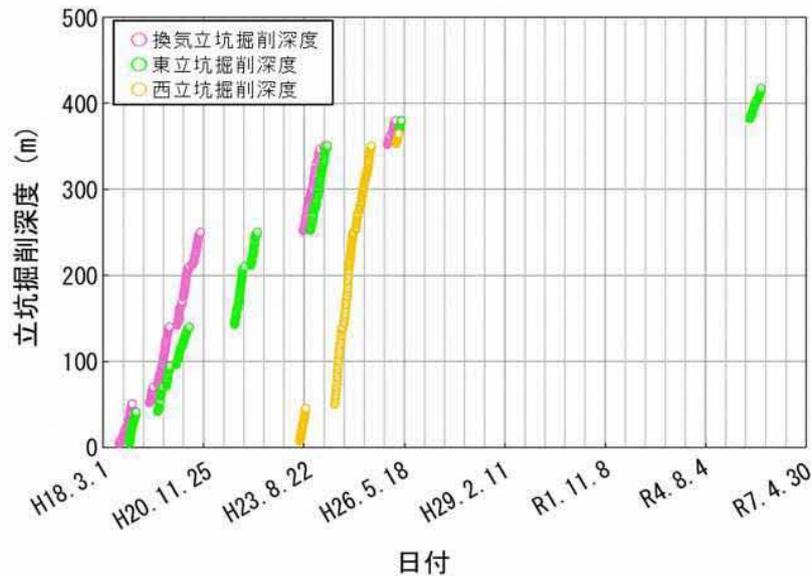
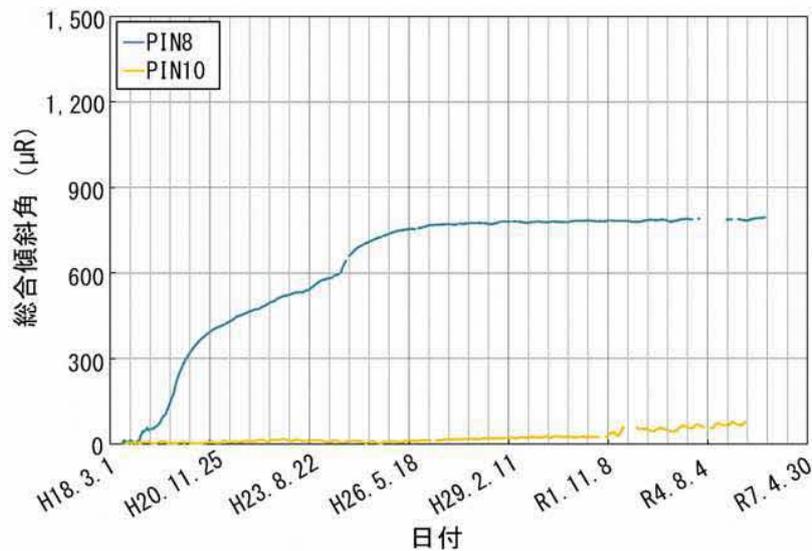
図 73 立坑の掘削工程と傾斜量の比較

令和5年度は、350m調査坑道の拡張および深度500 mに向けた掘削工事が再開されましたが、全体的な傾向として、傾斜量は深度350 mまでの掘削時と比較してほとんど変化していないことが確認されました。立坑の掘削工程およびPIN8（東立坑近傍）、PIN10（HDB-8孔近傍）の傾斜量を図 73 に示します。

図 73(b)から、PIN8では、令和4年度までの坑道掘削を行っていない維持管理期間に傾斜変化はほぼありませんでした。一方、PIN10では、坑道掘削の有無に関わらず過去から現在に至るまで地表の傾斜はほとんど観測されていません。

(a) 立坑の掘削工程

(b) PIN8 および PIN10 の傾斜量

縦軸の単位 μR (マイクロラジアン) は角度の単位で、1,000 μR が約 0.06° に相当します。

これまでの計測データにより、掘削地点の近傍にある高精度傾斜計によって地下深部の坑道の掘削に伴う地表付近での微小な傾斜量やその傾斜方向が検知できることを確認しました。また、立坑から遠い場所や立坑の掘削深度が深くなると地表面近くの傾斜がほぼ生じない傾向も捉えられました。今後引き続き傾斜量および傾斜方向のモニタリングを継続するとともに、地下深部の岩盤の挙動との関係性を詳細に検討していきます。

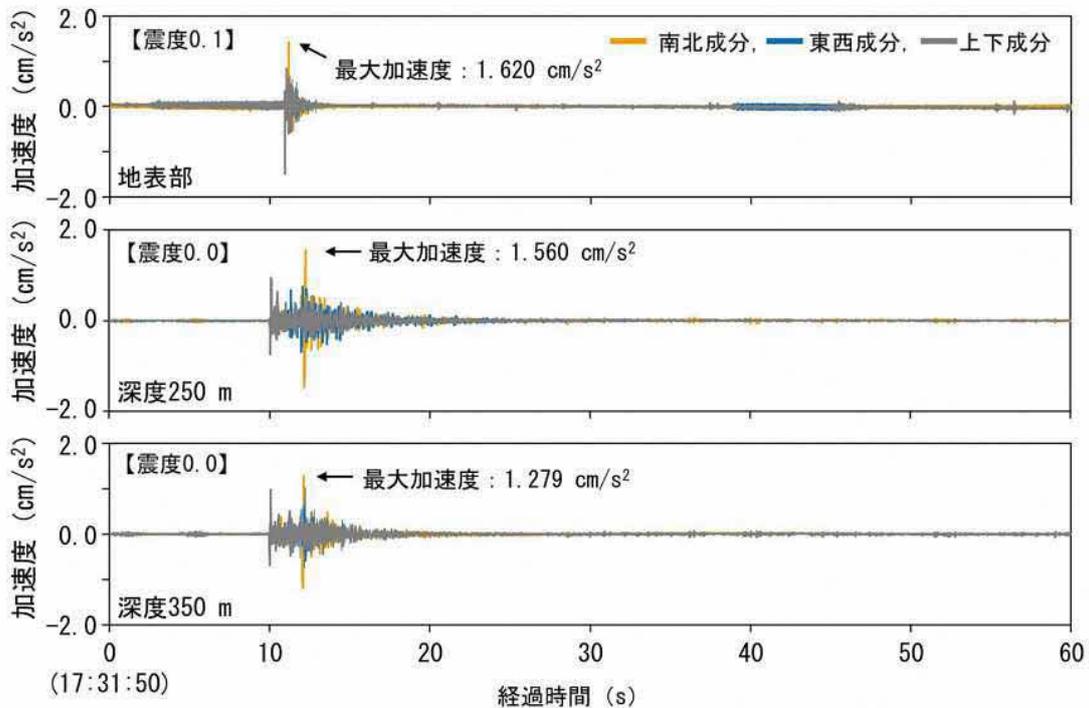
図 76 地表および地下施設で観測された地震の波形の例

からは、地表に比べて地下では揺れ（震度）が小さくなっていることが分かります。

令和 6 年 1 月 11 日 17:31:50 から 60 秒間の観測波形を示します。図中に記載の震度は気象庁の計測深度算出法により算出しました。

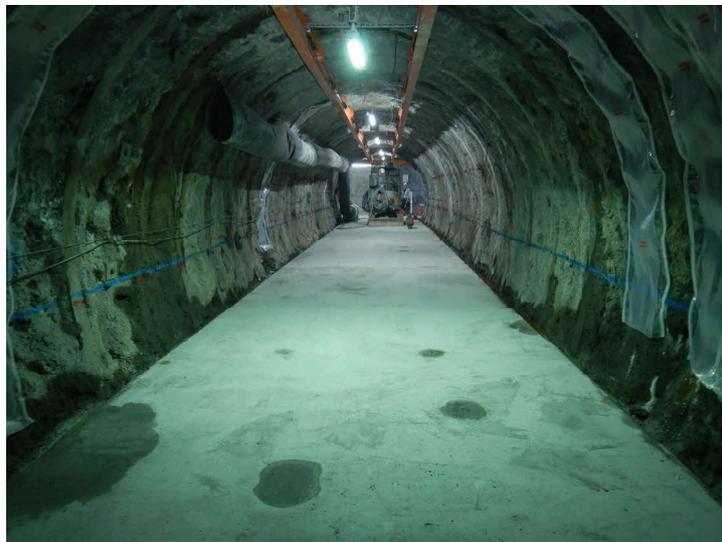
図 77 350m 調査坑道整備完了状況（試験坑道 6）

令和5年度は、PFI^{*}契約による地下施設整備を再開し、表5に示すとおり、350m調査坑道の掘削、立坑の湧水対策および掘削を実施しました。350m調査坑道については、試験坑道6から掘削を開始し、試験坑道7、350m東立坑側第1ボーリング横坑と順次掘削を行い（図2参照）、予定した総延長66mの坑道整備を令和6年1月に完了しました。図77に試験坑道6（坑道延長25m）の整備完了の状況を示します。立坑については、掘削前に湧水を抑制するための湧水抑制対策を実施した後、排気管延長などの掘削準備を行い、深度500mに向け、東立坑および換気立坑の掘削に着手しました（図78）。令和6年3月31日現在の立坑の掘削深度は、東立坑で深度424m、換気立坑で深度393mです。なお、換気立坑の湧水抑制対策における先行ボーリング調査の結果、湧水や岩盤の割れ目などが新たに確認されたことから、全体工程の更新を行い（令和5年8月公表）、湧水抑制対策による改良範囲を拡充しました。更新後の工程については、改良範囲の拡充が必要となった換気立坑に替わり、東立坑から掘削を開始することとし、併せて施工方法などの見直しを行うことで、今後の工程への影響が最小限となるようにしました。また、東立坑掘削において、覆工コンクリートの打設高さを2mで計画しましたが、落石などに対する予防処置として1mごとにしたため、当初の工程から遅れが生じていますが、今後の工程での調整が可能であることから、施設整備の完了時期に影響は生じない予定です。

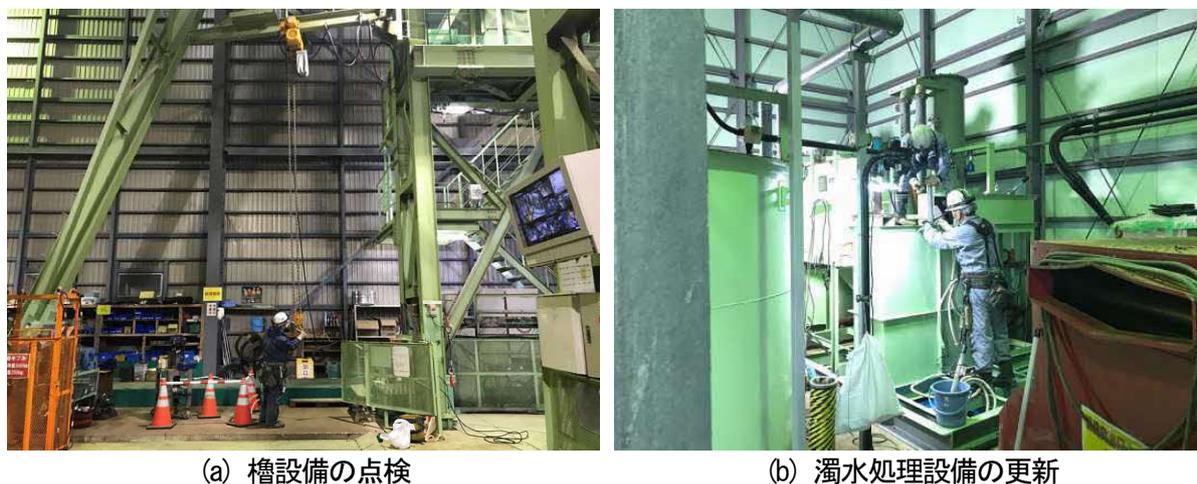
図 79 地下施設の維持管理状況

令和 5 年度は、地下施設の維持管理として、櫓設備や電気設備などの運転・点検保守および排水処理設備（濁水処理設備など）の更新を行いました（図 79）。

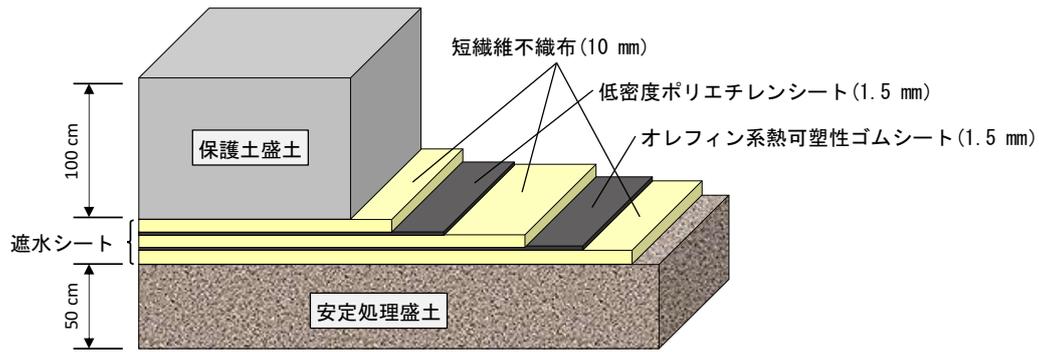
図 80 二重遮水シートの構造

坑道の掘削により発生する掘削土（ズリ）には、重金属などが含まれていますが、自然由来であることから土壤汚染対策法の適用外となっています。しかし、幌延深地層研究センターでは、周辺環境の保全に万全を期すため、土壤汚染対策法に準拠した管理を行っています。具体的には、掘削土（ズリ）の土壤溶出量が土壤汚染対策法に定める第 2 溶出量基準値を超過していないことを確認（9.2 参照）した後、同法の遮水工封じ込め型に準じた二重遮水シート*構造（図 80）とした掘削土（ズリ）置場に搬入し、保管しています。

遮水シートの上に保護土盛土を行い、その上に掘削土（ズリ）が保管されています。

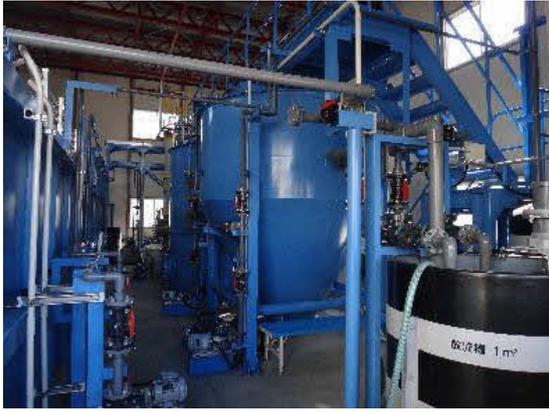
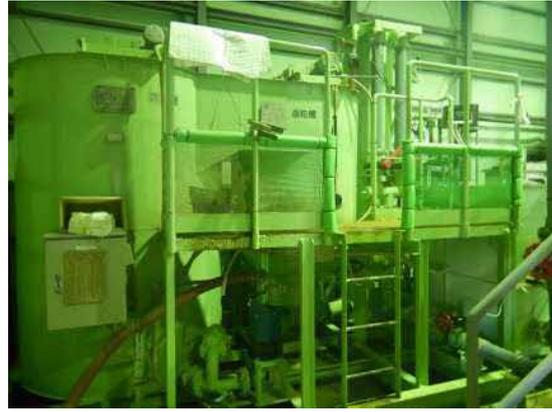
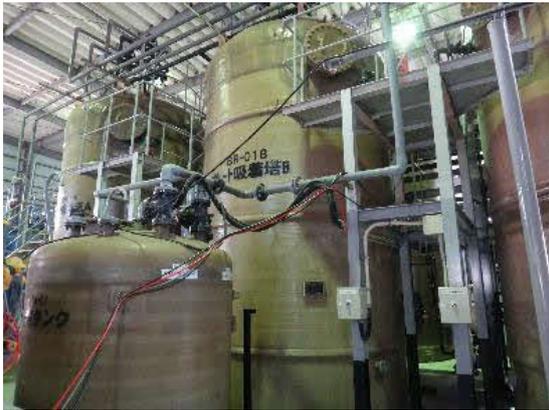
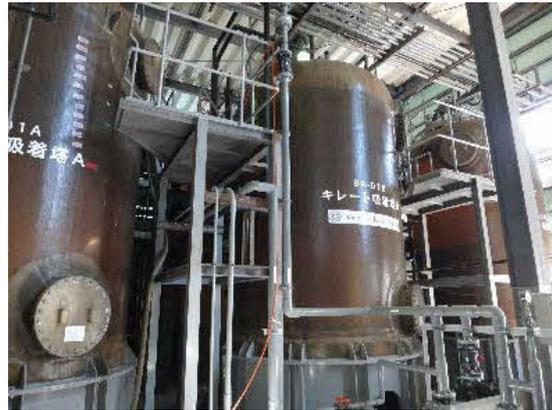
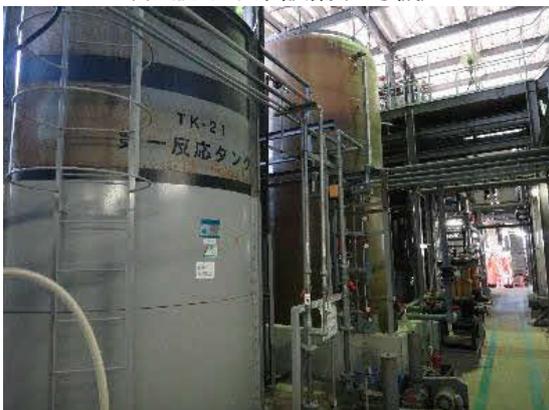
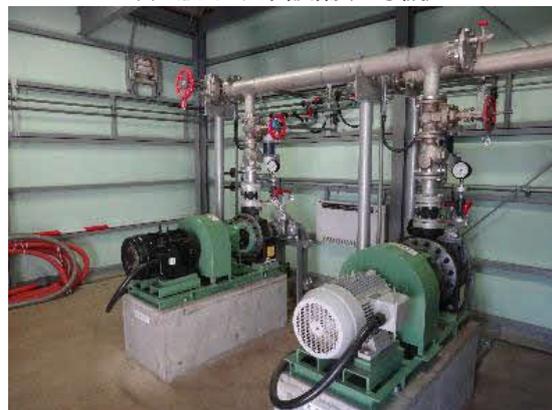
図 82 排水処理設備

地下施設からの排出水と掘削土（ズリ）置場に設置している浸出水調整池の浸出水については、硝酸性窒素処理設備、濁水処理設備、脱ホウ素設備、脱窒素設備および揚水設備から構成される排水処理設備（図 82）で処理を行っています。処理済排水は、排水基準値を超過していないことを確認（9.1(2)参照）した後、排水管路を通じて天塩川へ放流しています。

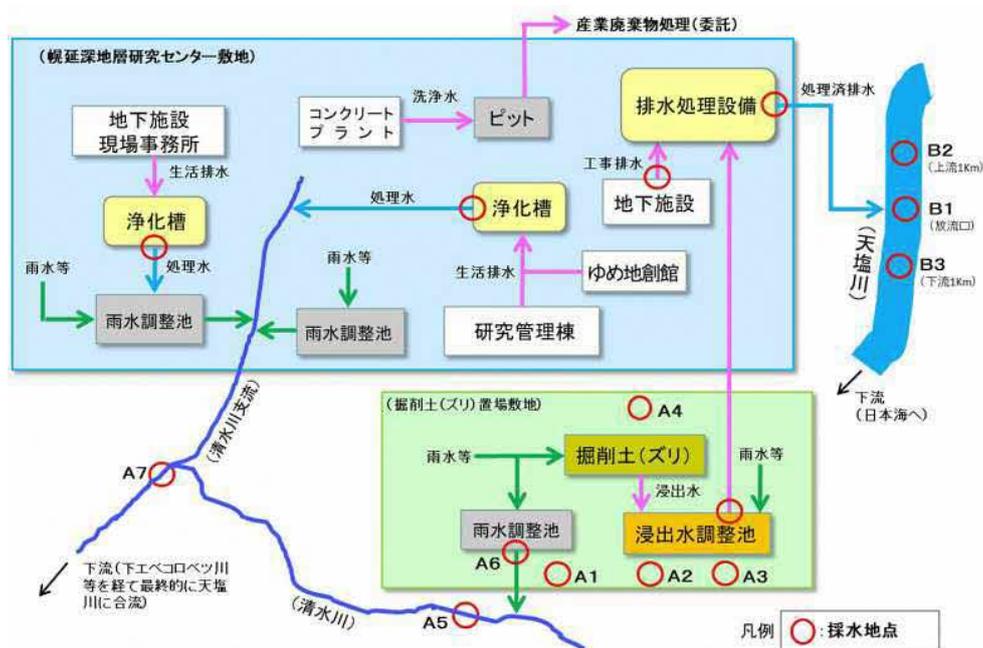
図 83 排水系統と各水質調査の採水地点

なお、水質の分析については、公的な分析資格を持つ民間の会社に委託しています。本調査の対象となっている排水系統と各水質調査の採水地点を図83に示します。

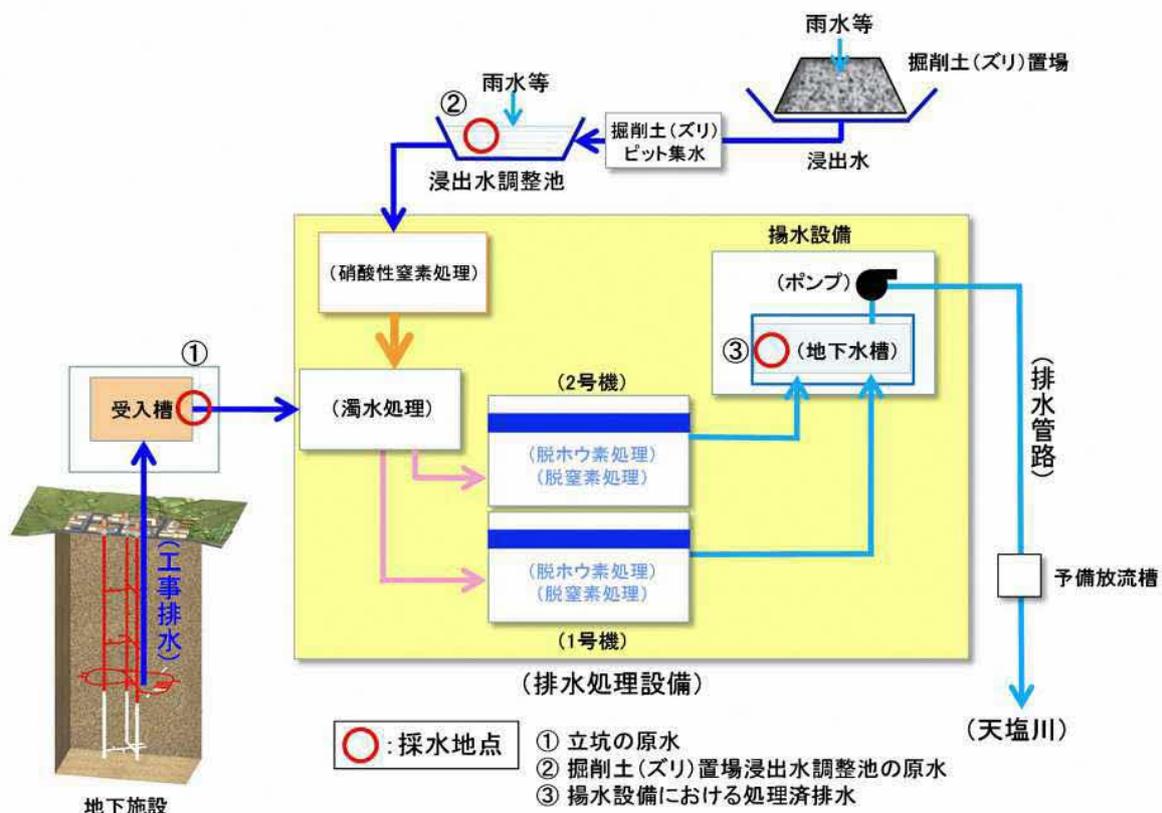
図 84 地下施設からの排水処理フローと水質調査の採水地点

地下施設から排出される「立坑の原水」および「掘削土(ズリ)置場浸出水調整池の原水」については、図84に示すとおり、濁水処理、脱ホウ素処理、脱窒素処理(アンモニア性窒素)を行った後、「揚水設備における処理済排水」として排水管路を通じて天塩川に放流しています。また、「掘削土(ズリ)置場浸出水調整池の原水」については、貯留時に硝化菌の働きによ

って生成される硝酸性窒素についても処理を行っています。これらの排水については、排水処理の前と後で定期的（原則1回/月）に水質調査を実施しています。

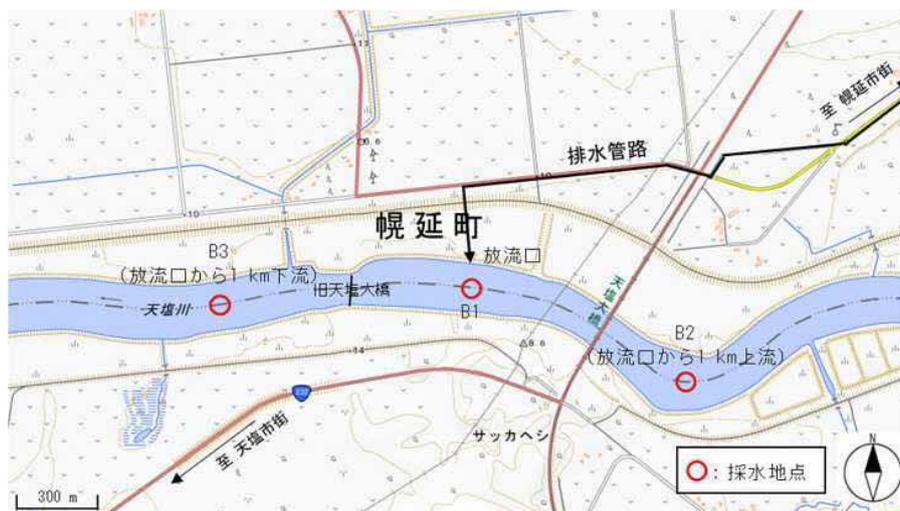
図 85 天塩川の採水地点

地理院地図 (<https://maps.gsi.go.jp/>) を加工し、採水地点などを追記しています。

地下施設からの排水の放流先である天塩川の採水地点（図 85）において、定期的（原則1回/月）に採水し（図 86）、水質調査を実施しています。

注2：採水地点を図85に示します。表層：水面下0.1m付近、中層：塩水層と淡水層の間もしくは1/2深度、深層：川床上1m付近、です。

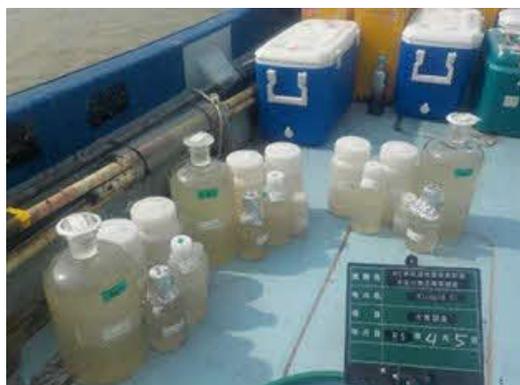
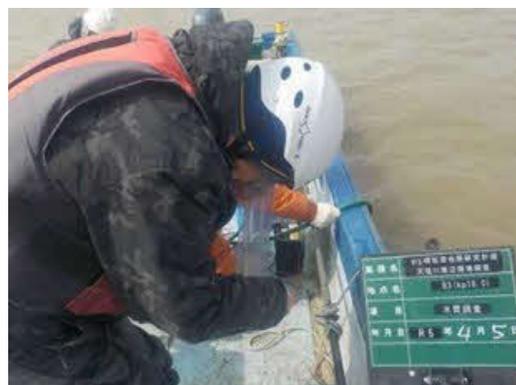
図 86 天塩川での採水状況（令和5年4月5日）

(a) 採水試料

(b) 採水状況

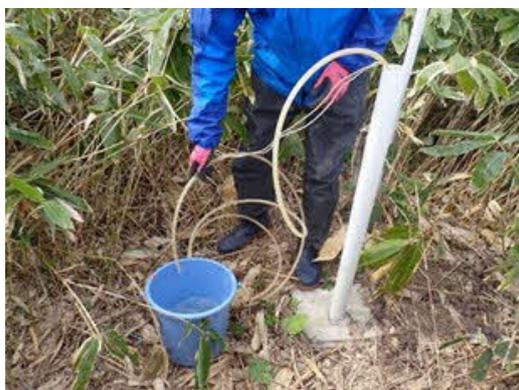
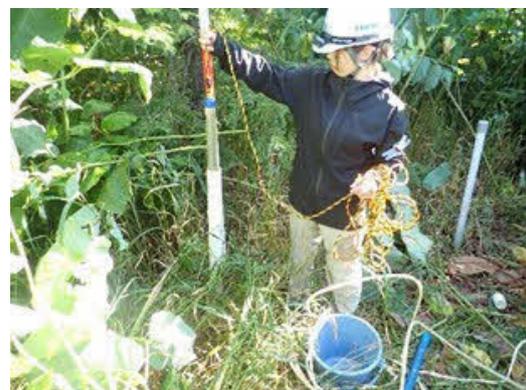
図 88 掘削土（ズリ）置場周辺の地下水の採水状況

(a) 採水状況（令和5年5月8日）

(b) 採水状況（令和5年7月31日）

地下施設の建設により発生した掘削土（ズリ）は、二重に遮水された掘削土（ズリ）置場で管理していますが（8. (3)参照）、遮水された外側となる掘削土（ズリ）置場周辺への影響を監視するため、図 87 に示す採水地点において、観測用のボーリング孔から地下水を定期的（原則 4 回/年）に採水し（図 88）、水質調査を実施しています。

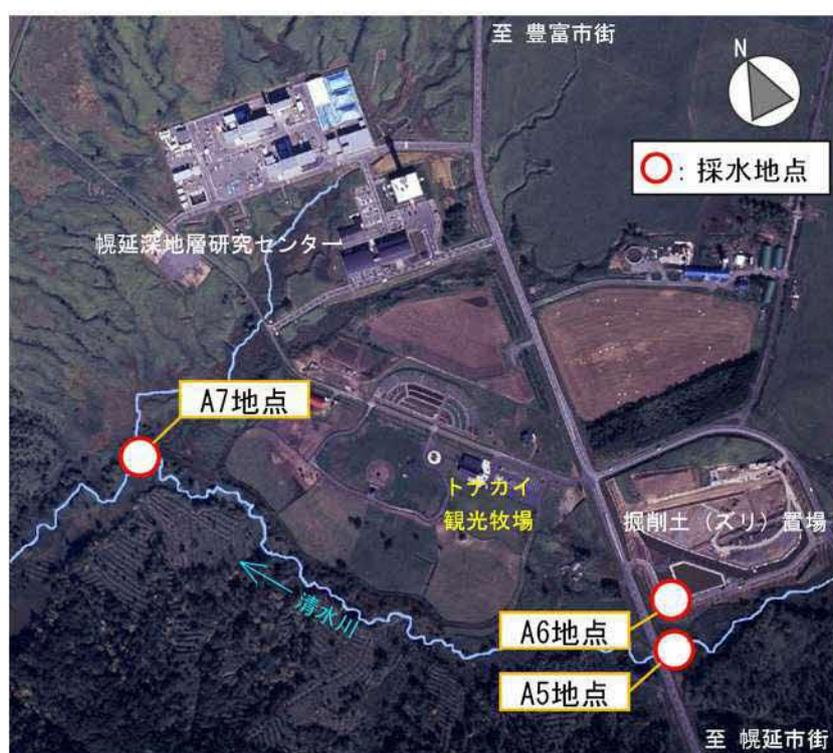
図 89 清水川および掘削土 (ズリ) 置場雨水調整池の採水地点

掘削土（ズリ）置場雨水調整池による清水川への影響がないことを確認するため、図89に示す清水川の上流（A5）と下流（A7）の2地点および掘削土

(ズリ) 置場雨水調整池 (A6) において、定期的 (原則 1 回/月) に採水を行い (図 90)、水質調査を実施しています。

注2：採水地点を図 89 に示します。

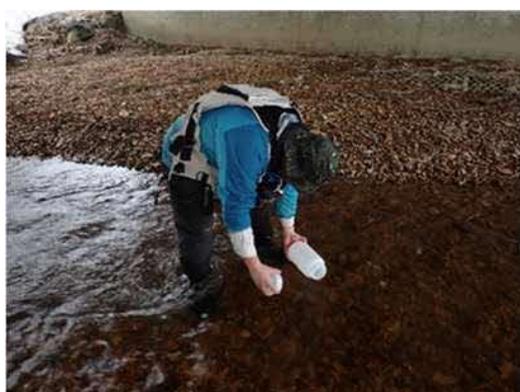
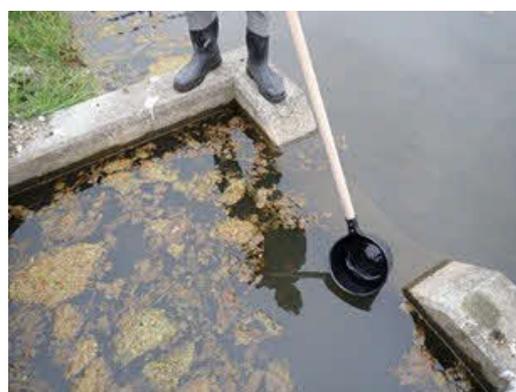
図 90 清水川および掘削土 (ズリ) 置場雨水調整池の採水状況

(a) 採水状況 (令和 5 年 4 月 4 日)

(b) 採水状況 (令和 5 年 5 月 9 日)

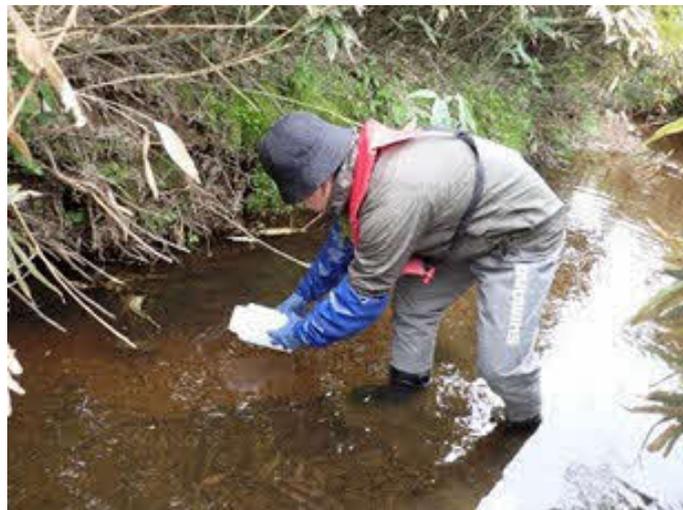
図 92 清水川からの採水状況(令和5年6月1日)

清水川の2地点(図91のNo.1、No.2)において、定期的(原則4回/年)に採水を行い(図92)、水質調査を実施しています。本調査は、清水川および掘削土(ズリ)置場雨水調整池の水質調査結果と別に、「水質汚濁に係る環境基準」に準拠して実施しているものです。

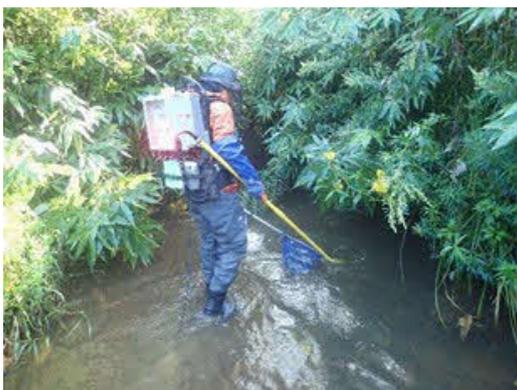
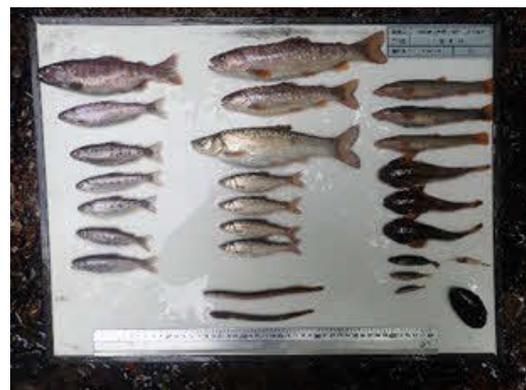
図 93 生息魚類調査（令和 5 年 8 月 31 日）

(a) 採捕状況

(b) 採捕魚類の一例

清水川において、定期的（原則 3 回/年（春・夏・秋））に生息魚類の調査を行っています（図 93）。調査は、図 91 に示す St. 1、St. 2、St. 3 の 3 箇所で行っています。
