今回は、令和5年度から再開した地下施設の坑道の掘削について紹介します。令和5年6月から、深度350 mの調査坑道の拡張として、試験坑道（水平方向のトンネル）の掘削を行っています（写真1）。掘削作業の手順は以下の通りです。

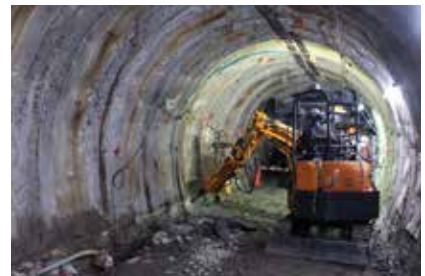
写真1 掘削開始時の様子

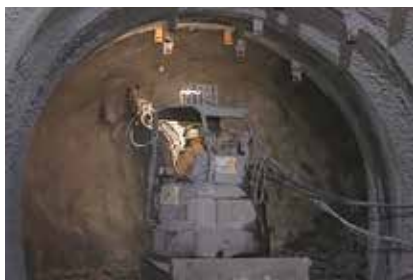
写真2 掘削

- ①ガスチェック：細い穴を掘って掘削するところにメタンガスがあるかどうか調べます。
- ②掘削：ブレイカーと呼ばれる機械で岩盤を破砕して掘削します（写真2）。
- ③掘削土（ズリ）出し：運搬車両で掘削土（ズリ）を立坑まで運搬し、地上へ搬出します（写真3）。
- ④壁面観察：掘削した岩盤壁面を観察し、割れ目の分布や湧水などの情報を取得します。
- ⑤コンクリート吹付け（1回目）：岩石の崩落などを防ぐために岩盤面にコンクリートを吹付けます。
- ⑥鋼製支保の設置：坑道と同じ形状に曲げた鋼製材料（鋼製支保）を取り付けます（写真4）。
- ⑦コンクリート吹付け（2回目）：⑥の後、壁面にコンクリートを吹付けます（写真5）。
- ⑧ロックボルト設置：吹付けたコンクリート面から岩盤中にロックボルト（鋼材）を打ち込んで補強します（写真6）。

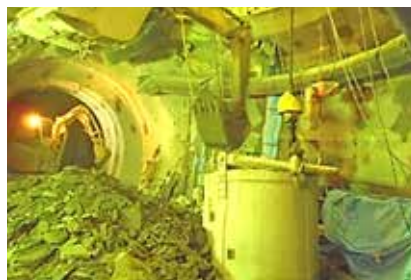
写真3 掘削土（ズリ）出し

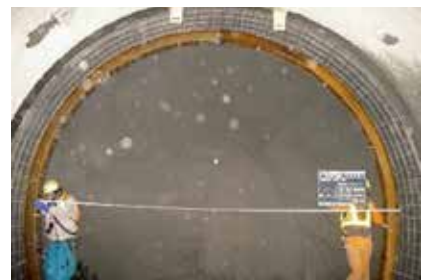
写真4 鋼製支保の設置

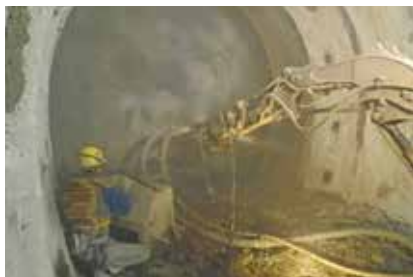
写真5 コンクリート吹付け

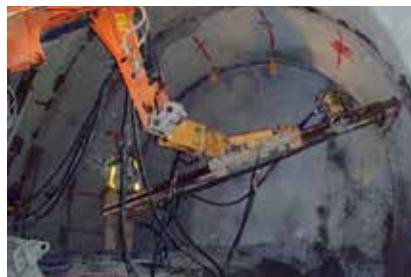
写真6 ロックボルト設置

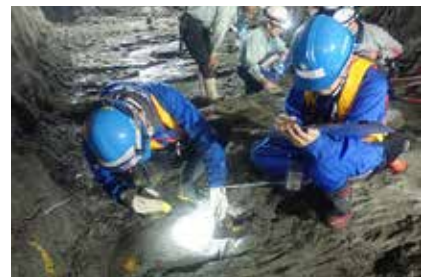
写真7 底盤の詳細観察

上記の手順を1～2 m程度ごとに繰り返して坑道を掘削します。また、詳細な観察が必要な個所では、底盤（床面）についても割れ目の分布などの情報を取得します（写真7）。壁面観察や底盤観察で得た情報は、令和2年度以降の必須の課題のひとつである「処分概念オプションの実証」で使用します。
